KATASTROFA V ČERNOBYLSKÉ JADERNÉ ELEKTRÁRNĚ A JEJÍ DOPAD NA PŘÍRODU A LIDSKÉ ZDRAVÍ

Vladislav NAVRÁTIL

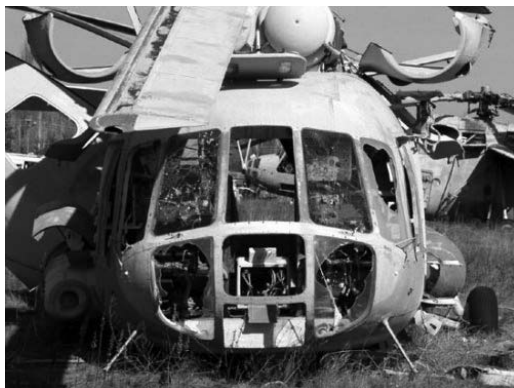
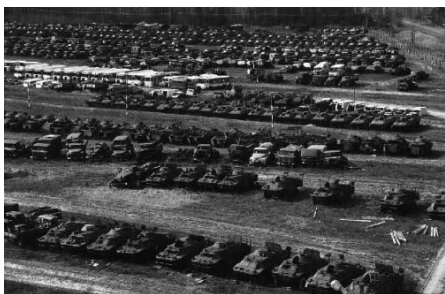
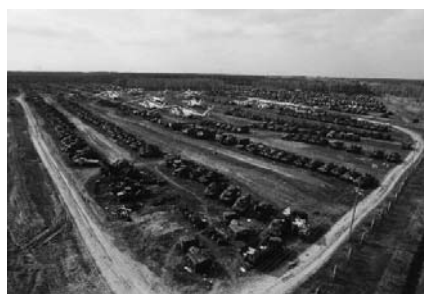
Obr.27 Helikoptéra v Pripjati.

Obr. 28 Parkoviště v Pripjati

Obr.29 Parkoviště v Pripjati

Reaktor byl, jak již bylo uvedeno, nakonec zasypan obalem z písku, olova, jílu a materiálu, obsahujícího kyselinu boritou a překryt betonovým sarkofágem (Obr.5). Velké množství dopravních prostředků, které používali likvidátoři katastrofy, se nachází dodnes na obrovských parkovištích v okolí Pripjati, neboť jejich počáteční ozáření činilo $0,1 - 0,3\text{ Gy/hod}$ (Obr. 27–29).
